# *Högakustenbron*

## *Planering, byggande och underhåll*

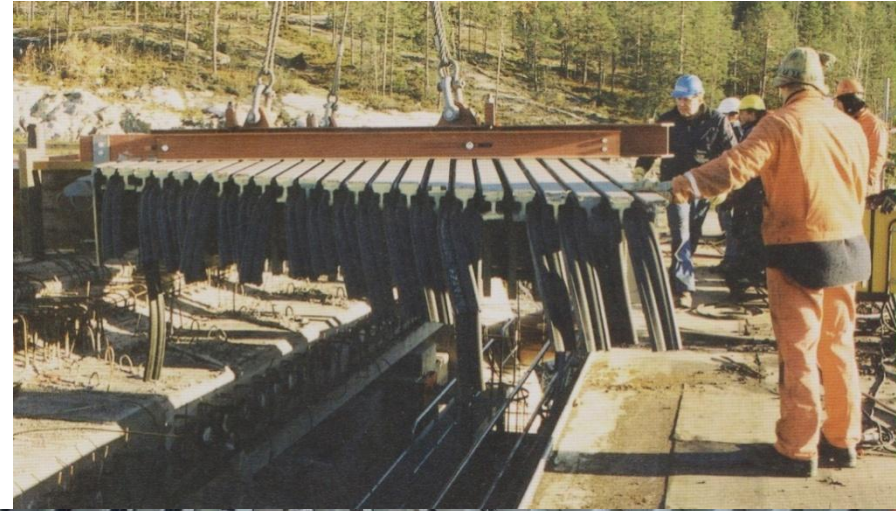
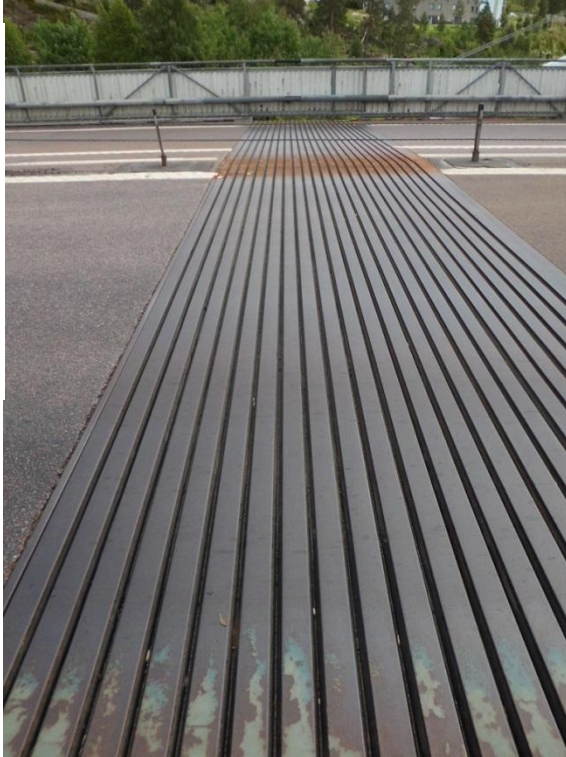
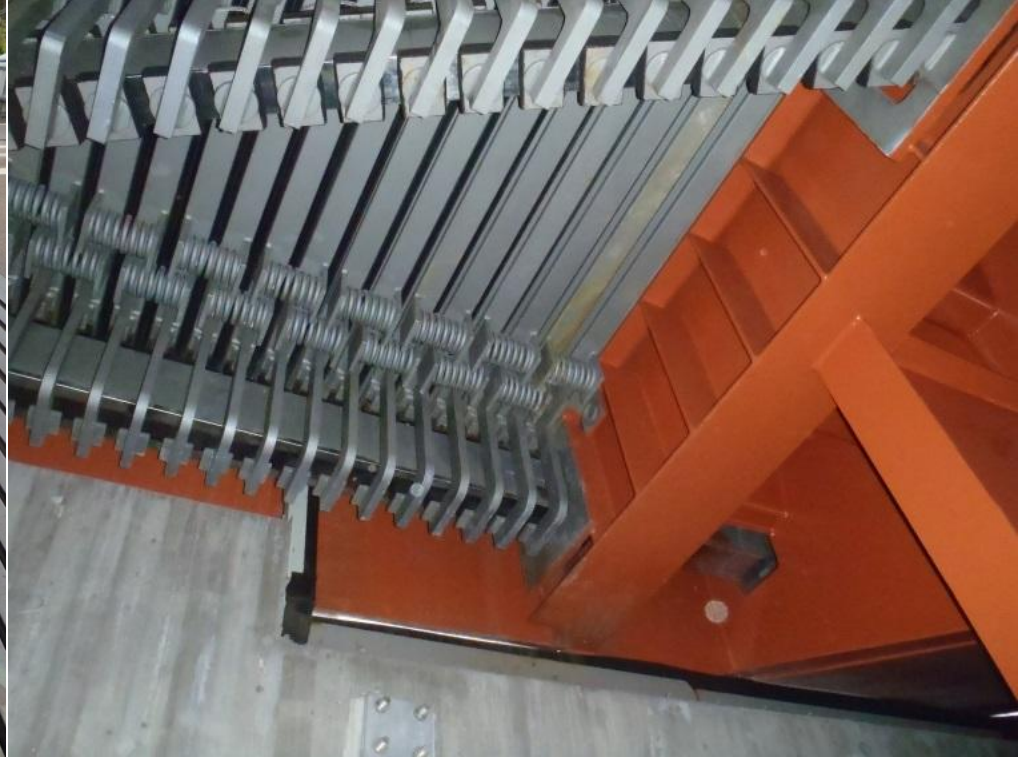
## Övergångskonstruktion

23 glidplattor med bandprofil av gummi mellan varje platta tillåter 80mm rörelse . **Profilerna delvis utbytta 2013 där dom var skadade. Helt byte av profilerna och blästring av plattorna gjordes 2016**

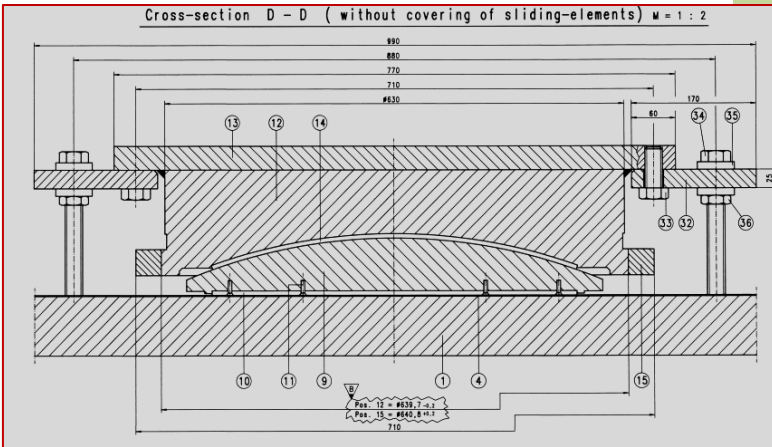
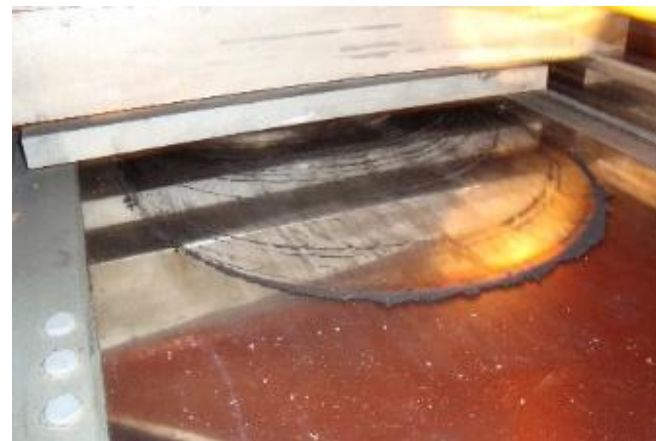
# Glidlager

Vinter, kort bro  
Slitagespån från förra gången bron var kort syns

Sommar, lång bro  
Slitagespån från förra gången bron var lång syns

Slitagespån från lagret på stålplattan. Slitlagren bytta 2007, bilder från sommarläge då resterna från vintern syns och tvärtom. Lagren byts genom att hela brolådan lyfts med domkrafter som också har glidlager, bytet tog ca två veckor.

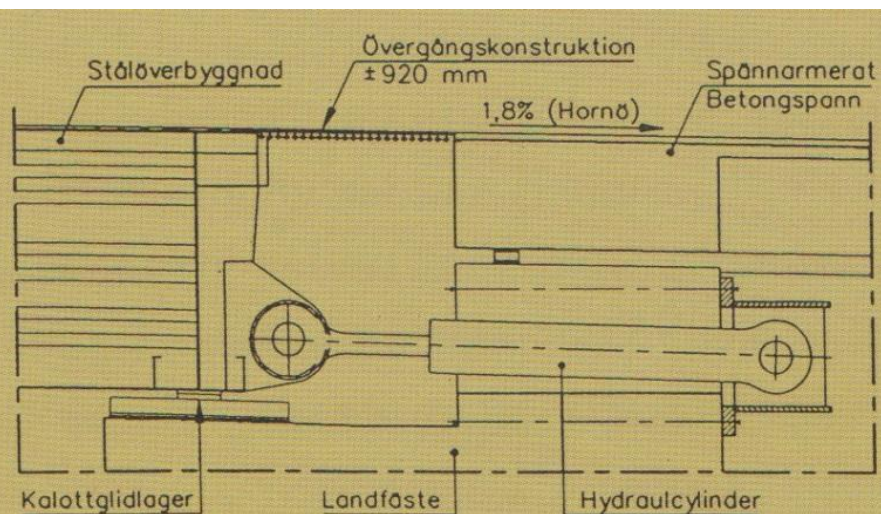
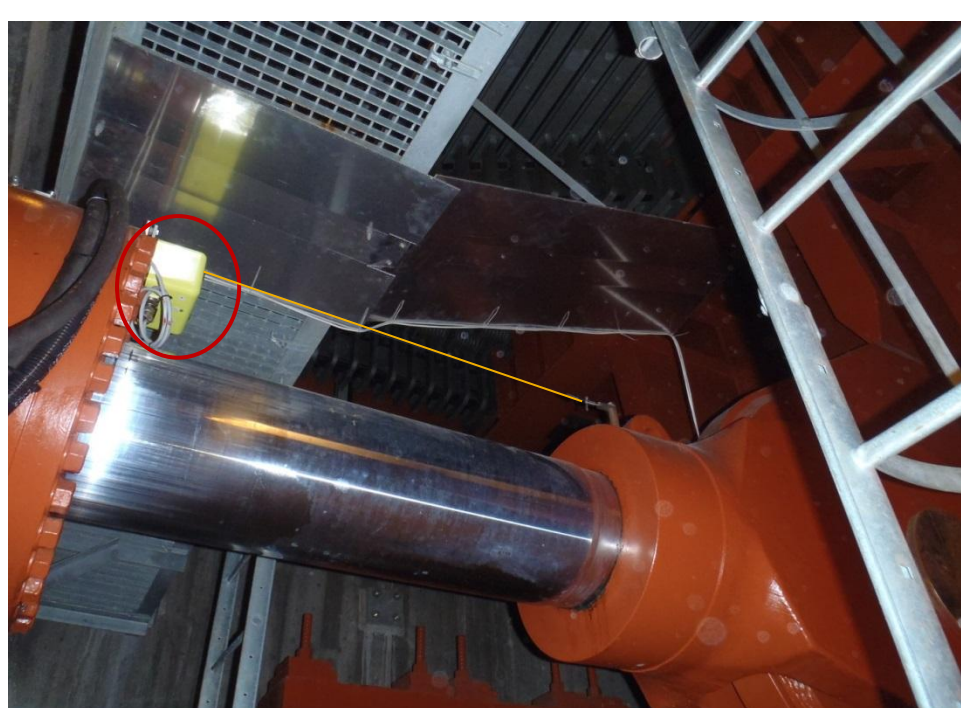
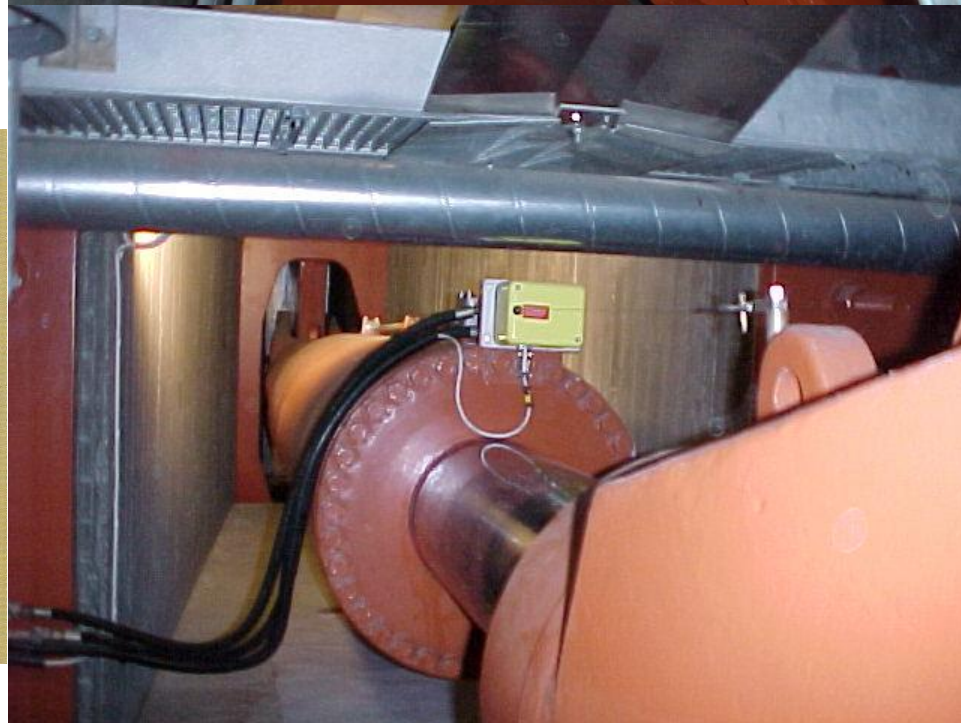
## Buffert

Kolvens position registreras av en trådtöjningsgivare och lagras i databas med valfritt intervall, normalt var 30e sekund. Differensen i position är den sträcka bron flyttat sig på 30 sek. Summerade differenser visar hur mycket bron rört sig under viss tid och därmed hur hydrauliken fungerat. Hydraulsystemet är tämligen komplicerat och fick justeras 2002 och 2009, brons rörelser var för stora, 1999 till 2003 hade bron rört sig ca 3000m, 2009 till 2013 ca 600m.

Medelvärde på rörelserna av trafik kunde reduceras till ca 1-2mm efter 2009.

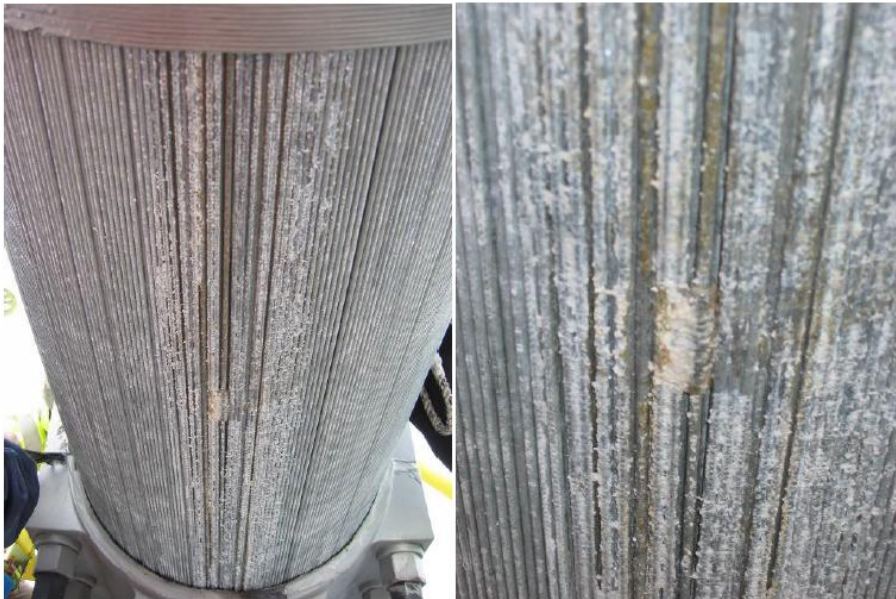
Redan när bron var ny började man se att vatten läckte från huvudkablarna i landfästena och i bromitt. Korrosionsinstitutet gjorde två rapporter och man konstaterade att kablarna inte var täta.

*Undersida av sydliga huvudkabeln vid mittlås, september 2004*

Problemet har dykt upp på andra broar i världen, i Japan byggde man den första avfuktningssystemet av kablar 1996 på Akashi Kaikyo-bron som är världens längsta hängbro på 3911 m. Man beslutade 2004 att installera kabelavfuktning på Högakustenbron och i april 2005 startade arbetet. En bild på hur rosten börjat påverka trådarna i kablarna. Utvärdering av Högakustenbrons kabelavfuktning presenterades 2008.

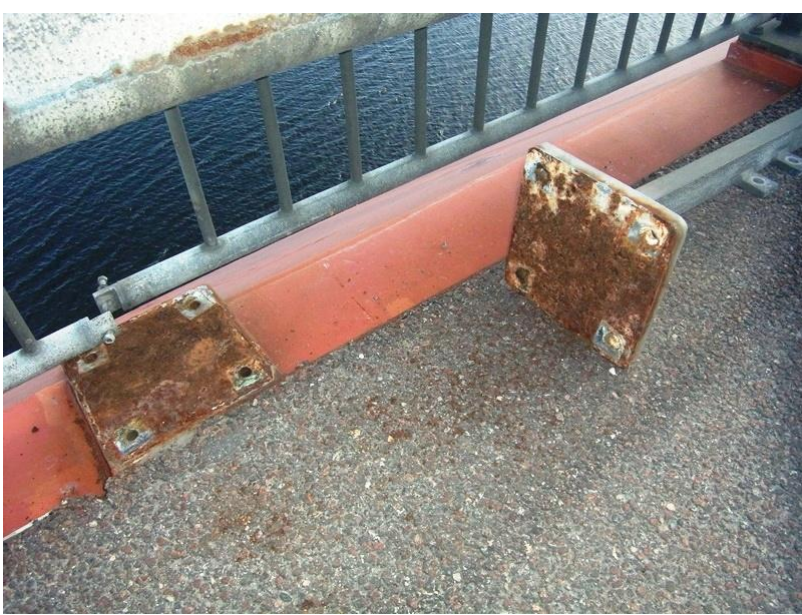
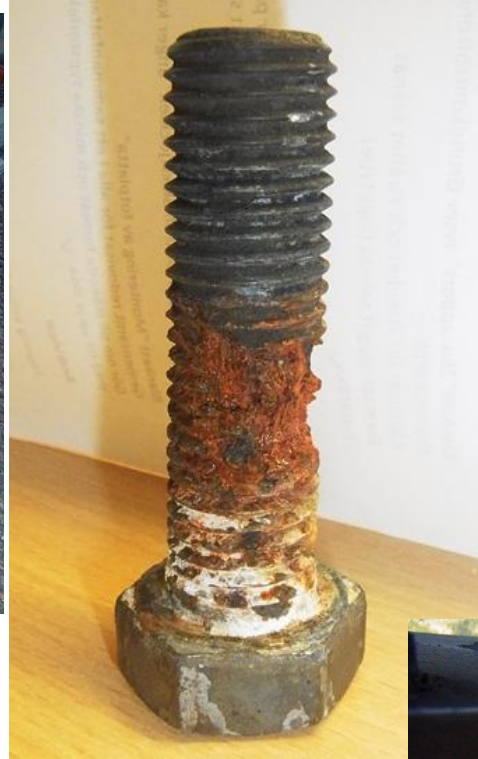
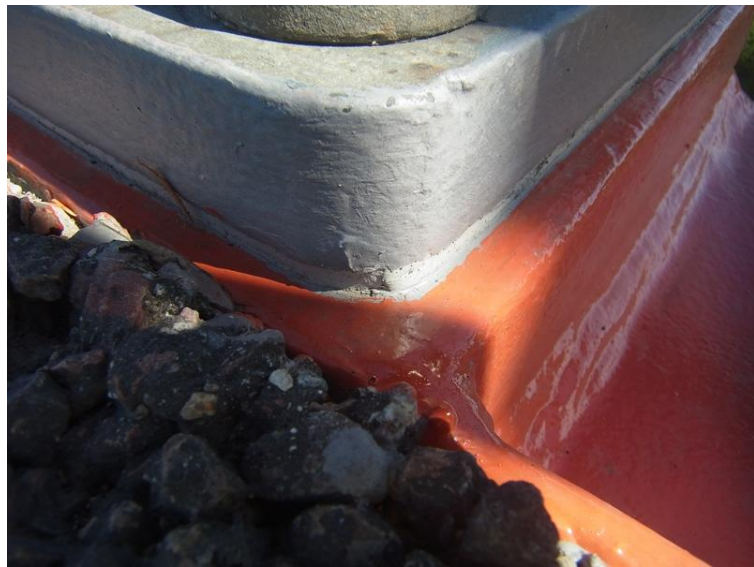
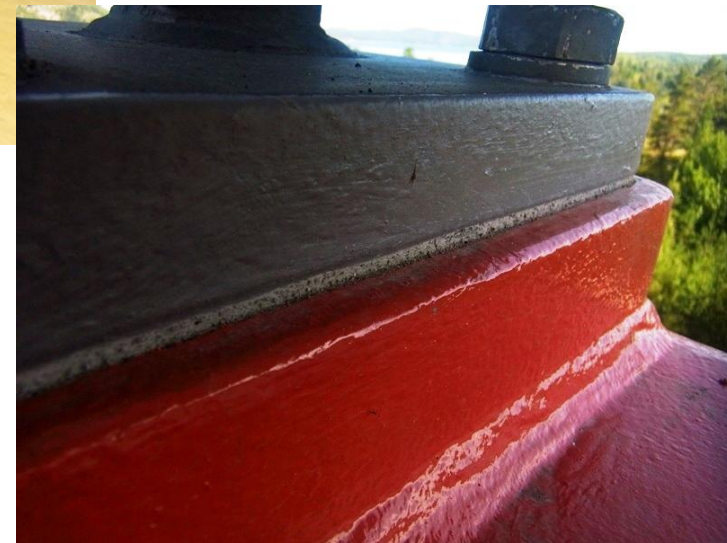
# Målning räcke och del av brolåda 2014-15

Ca 1800 räckesstolpar med fyra bultar i varje, ett par hundra utbytta

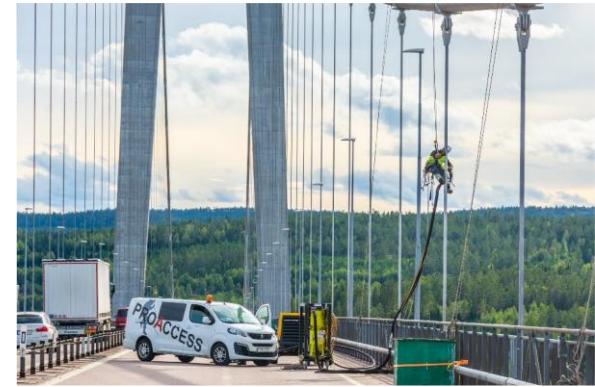
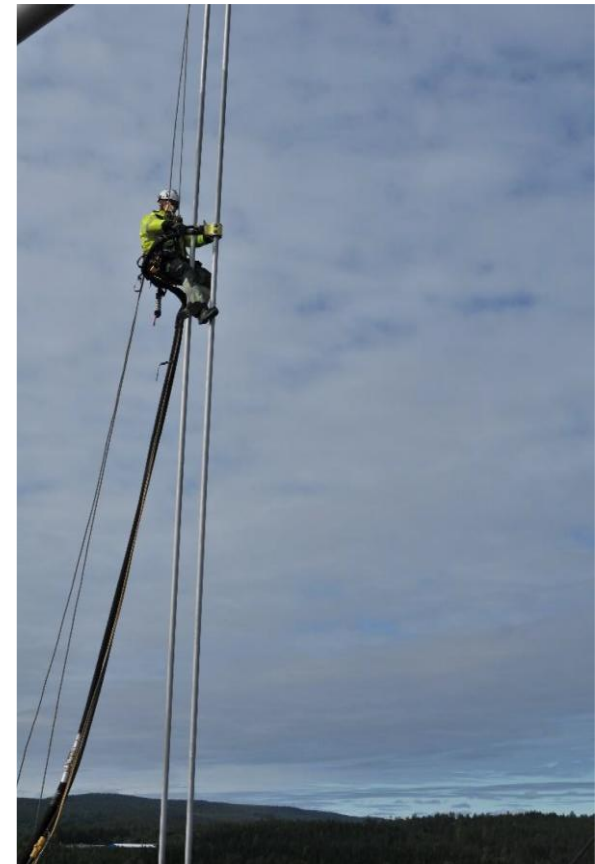
# Målning Hängare (utfört)

- Hängarna var i behov av målning och tidigare målat med Metal Coat.
- Metal Coat tillverkas inte längre.
- Utmaningar vid provdragning, färg delar sig.
- Nytt målningssystem upp till 10m och bättring över 10m, mest utsatt yta är upp till 10m.
- Anpassad färg som även är elastisk samt större blästring gjordes med specialutrustning för att få bort Metal Coat utan riskera damm.
- Klättringsspecialister gjorde arbeten i över 2år för att slutföra entreprenaden.

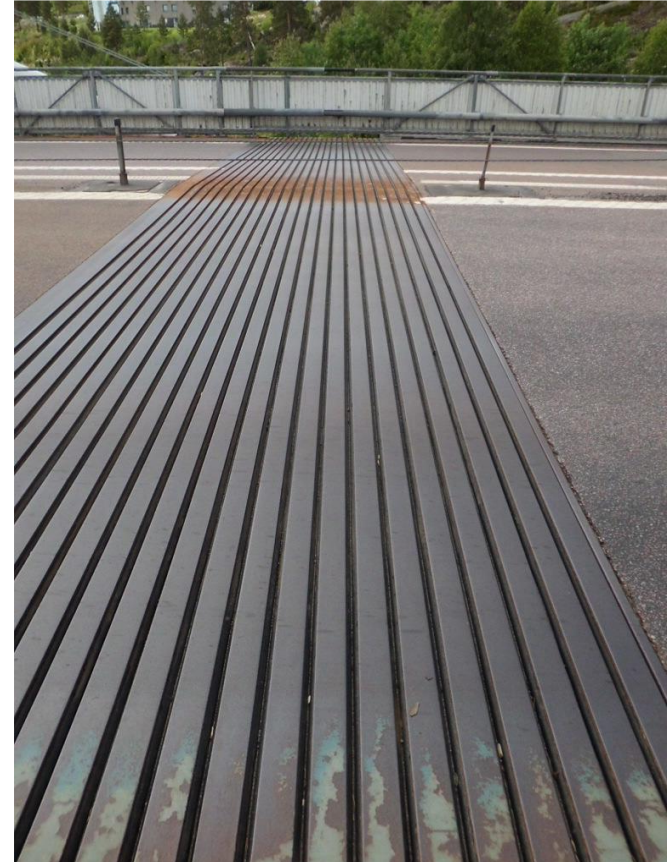
# Övergångskonstruktioner (utfört)

Övergångskonstruktionerna börjar bli gamla och de befinner sig i en aggressiv miljö. Det har gjorts en hel del åtgärder på dem:

2013-2014: Åtgärd av glidplåtar och glidlager

2016: Målning av kloprofiler och utbyte av tätprofiler

2018: Reparation av trasig kontrollbalk

2019-2021: Modifiering av kontrollbalkarna samt utbyte av skadade glidlager

2022-2023: Utbyte av samtliga tätprofiler

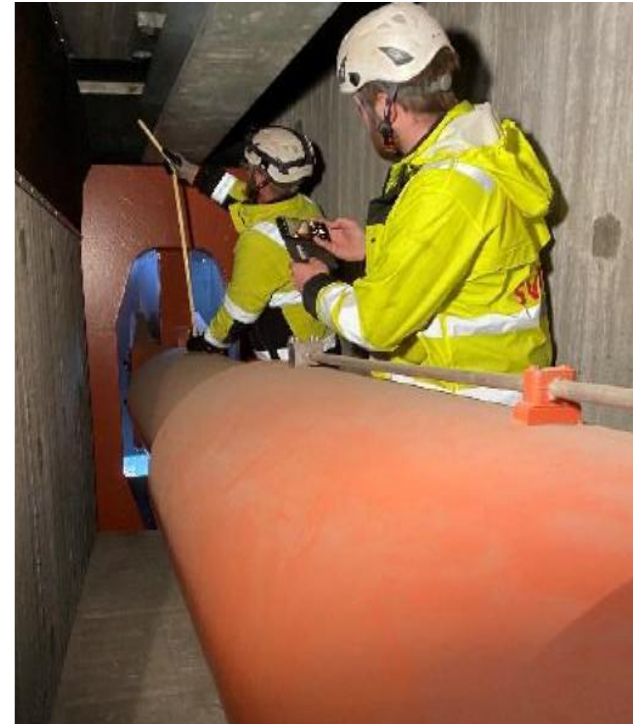
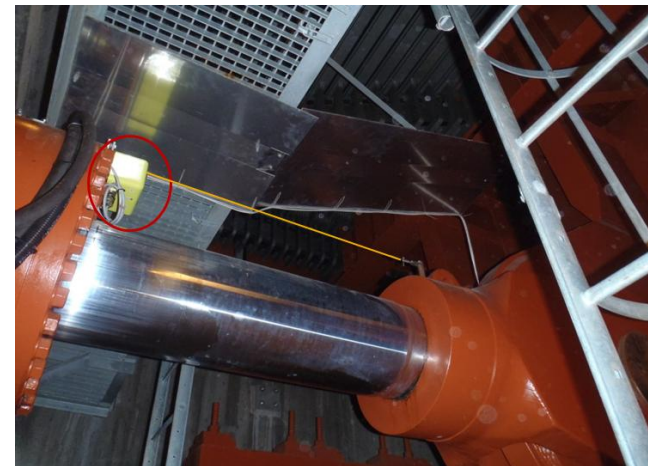
# Dämpare/buffertar (Hornö 2024)

- Ett större arbete pågår med att renovera dämparna på bron.
- 2024 renoveras de två dämparna vid Hornö.
- Väldigt utmanande med utrymmen, stora tyngder och komplicerade metoder.
- Injekterade stänger gör att demontering är väldigt krävande med svår kärnborrning.
- Utmanande markförhållanden när dämparna väl kommit ner och ska iväg till verkstad för renovering.
- 2026 renoveras de två dämparna vid Veda.
