# *Högakustenbron*

## *Planering, byggande och underhåll*

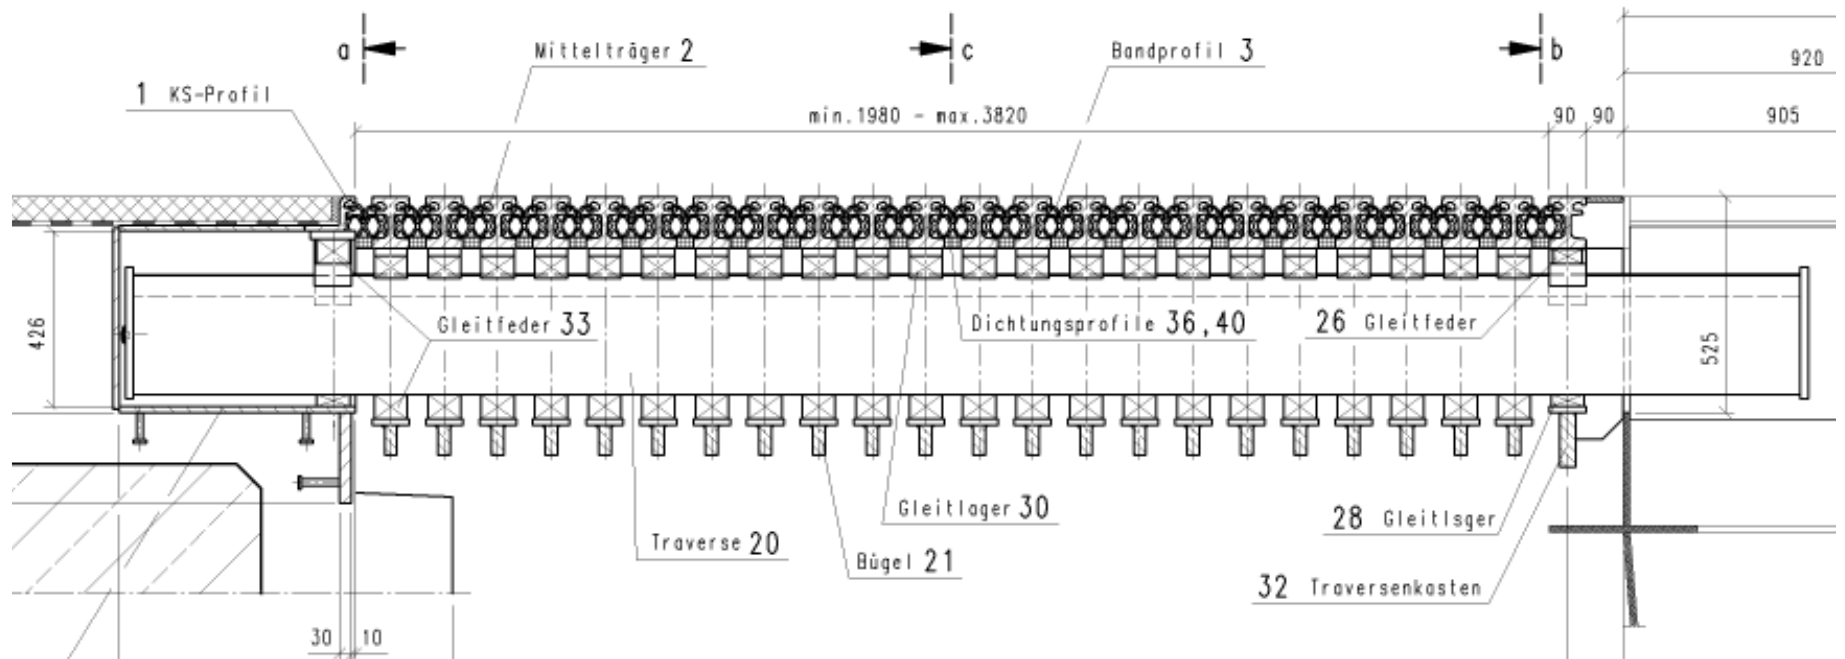
[Maurer](#)  
inspektion

23 glidplattor med bandprofil av gummi mellan varje platta tillåter 80mm rörelse . **Profilerna delvis utbytta 2013 där dom var skadade. Helt byte av profilerna och blästring av plattorna gjordes 2016**

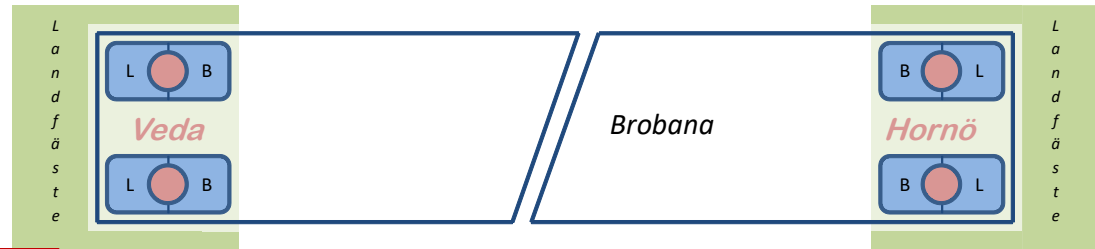
# Glidlager

Vinter, kort bro  
Slitagespån från förra gången bron var kort syns

Sommar, lång bro  
Slitagespån från förra gången bron var lång syns

Slitagespån från lagret på stålplattan. Slitlagren bytta 2007, bilder från sommarläge då resterna från vintern syns och tvärtom. Lagren byts genom att hela brolådan lyfts med domkrafter som också har glidlager, bytet tog ca två veckor.

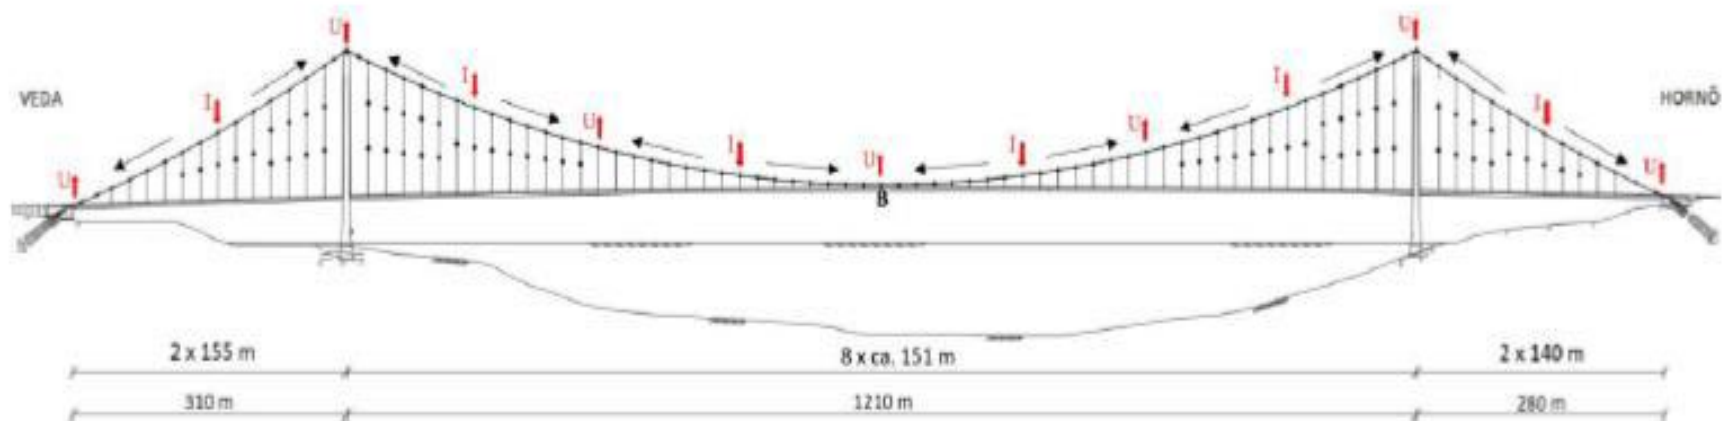
# Avfuktning kabel och låda (2025)

- Kunskapen om avfuktning av kablar har förbättrats genom nya erfarenheter världen över.
- Energieffektiviteten ska förbättras med nya placeringar för från/tilluft till kablarna.
- Förtätad placering av från/tilluft till kablarna innebär mindre lufttryck som innebär mindre belastning på skarvar i lindningen och därmed mindre läckage.
- Antalet avfuktningssystem kan minskas.
